冷却塔の電力コスト削減と長寿命化
冷却塔メンテナンス&リニューアル

COOLING TOWER

MAINTENANCE & RENEWAL

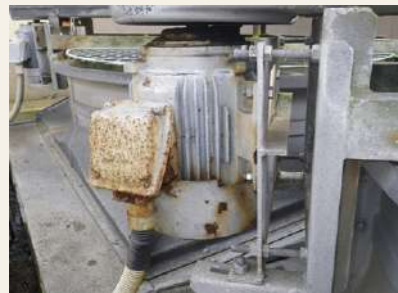
症状1 ❗ モーターの異音、振動

ベアリングの劣化・軸磨耗が考えられます。モーターケースが腐食している場合は、強度不足・絶縁不良や振動値上昇などが考えられます。

解決策 新品の減速機への交換、ベアリング交換、ギアなど分解整備を行い正常運転に戻します。

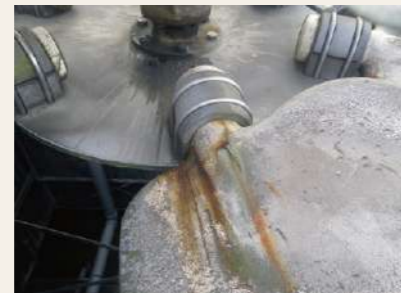
症状2 ❗ 翼車の破損、異常振動

翼車の振動値が上昇している場合は、羽根角度調整不良、バランス調整不良などが考えられます。また羽根に亀裂が入っている場合もあり、そのまま運転を続けると大変危険です。

解決策 羽根、翼車を補修、調整、交換することで本来の冷却能力の回復を見込むことができます。

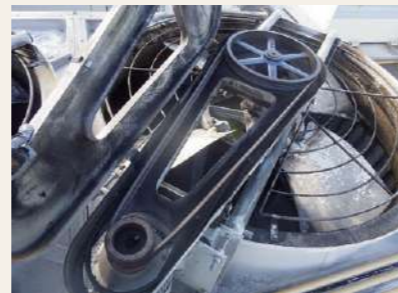
症状3 ❗ Vベルトの異音

Vベルトがゆるんだり、ベルトの摩耗により翼車の回転不足やVベルトの脱落を招き、性能不足や消費電力の無駄が発生します。

解決策 Vベルトの定期的な張力調整や交換を行うことで正常運転に戻します。

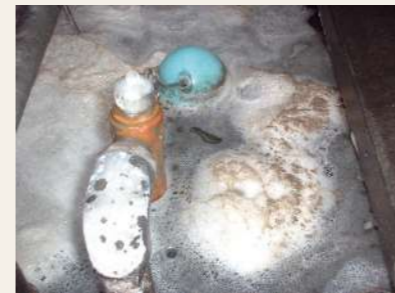
症状4 ❗ 下部水槽の濁り

冷却塔の設置環境や運転水により濃縮された水が冷却塔各部材に散水され冷却能力低下や各部材劣化を早めてしまいます。

解決策 日本冷凍空調工業会の推奨する水質での運転や、定期的な清掃および薬注水質管理装置により水質を維持できます。

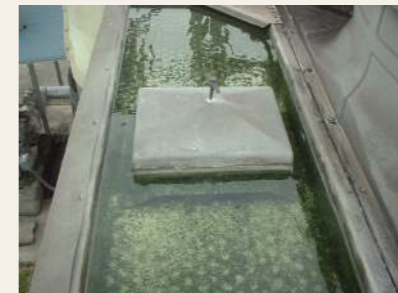
症状5 ❗ 上部水槽の目詰まり

直射日光によるスライムの発生や、剥離したシリカなどにより上部水槽の散水穴が塞がれ冷却能力が低下します。

解決策 上部水槽蓋(オプション)を設置することで日光を遮断しスライムの発生を抑え、定期的な清掃等により水質を維持できます。

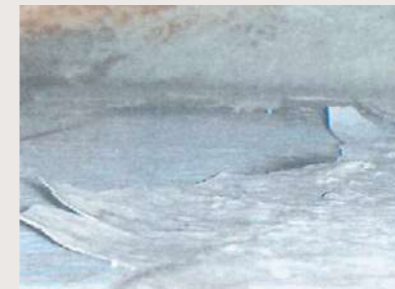
下部水槽塗料の剥がれ

冷却水などの影響で下部水槽の表面塗料が剥離すると、漏水の原因となり環境汚染や水道料金の上昇につながります。

鉄部には、定期的なエポキシ塗装や補修、取替え、FRP部分には定期的なゲルコート塗装を行うことで、従来の性能を維持することができます。放置すると、塔体の強度低下につながり大変危険ですので、定期的なメンテナンスが必要です。

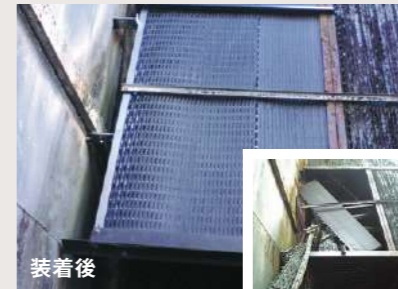
エリミネータ(飛散防止材)

装着後

充てん材にエリミネータを装着することで、循環水の飛散、落下を軽減し大幅な省エネにもつながります。 型式によっては対応できない場合がございます。

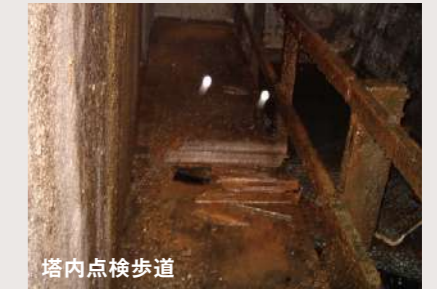
塔内鉄部のサビ、汚れ

塔内点検歩道

冷却水が充滿するクーリングタワー内部は、経年劣化やサビにより、塔内点検歩道や鉄部に穴が開くなどし耐久性が著しく低下します。

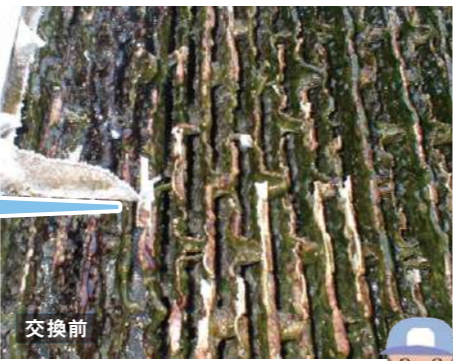
- 交換前
- スケールの付着(目詰まり)やスライム等の発生による座屈。
 - 目詰まり等による冷却能力の低下。
 - 紫外線など使用環境による経年劣化。

充てん材を清掃・交換することにより、本来の冷却能力の回復が見込めます。

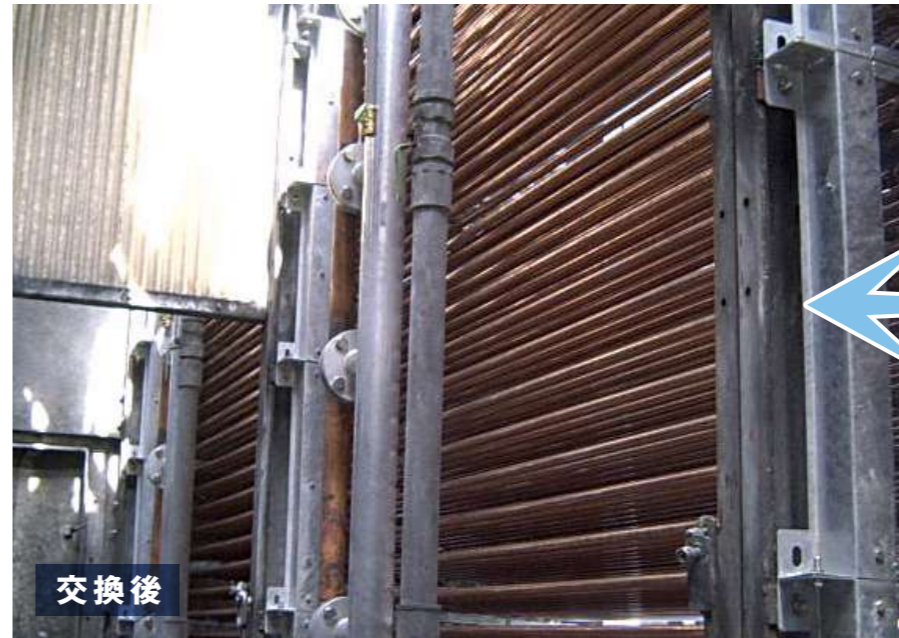
熱交換器のメンテナンス時期

目視点検 **1年** 交換の目安 **10年**
 ※左記の目安は、使用状況によって異なります。

冷却塔の冷却能力が低下すると、冷凍機に負荷がかかり電力ロスが生じます。冷凍機の電力ロスを推定すると共に冷却塔側の「性能改善対策」をご提案します。

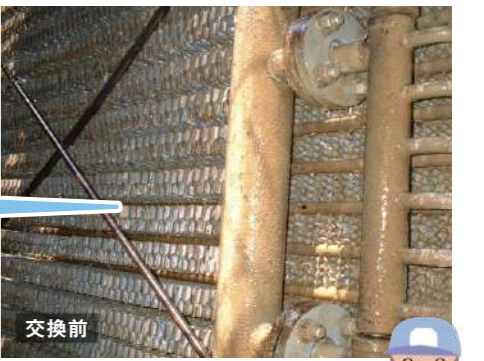
- 交換前
- スケールの付着(目詰まり)やスライム等の発生による座屈。
 - 目詰まり等による冷却能力の低下。
 - 水道水の塩素による経年劣化。

型式によってはコイル交換が可能です。新型のコイルユニットは、樹脂製コイル枠なので電蝕等による腐食の心配がありません。(型式によっては、1段から交換が可能です。)

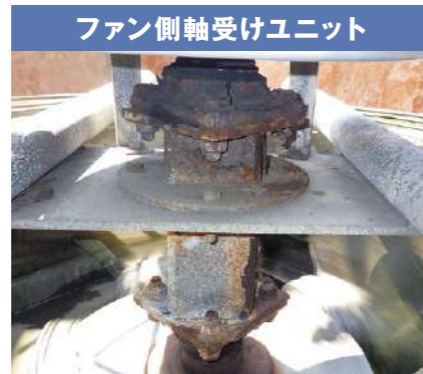
ファン側軸受けユニット
腐食が進行し、不良となったファン側軸受けベアリング。

ファン軸受けおよびモータのベアリング
20,000時間または2年間(停止期間含む)

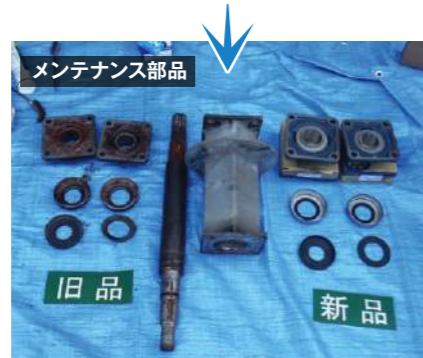
メンテナンス部品
ベアリング・オイルシール交換と分解整備を行います。劣化が進んでいる場合は、新品と交換します。

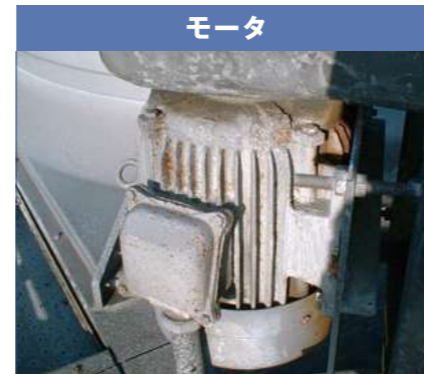
モータ
腐食や劣化が進行し、本来の性能を発揮することができないモータ。

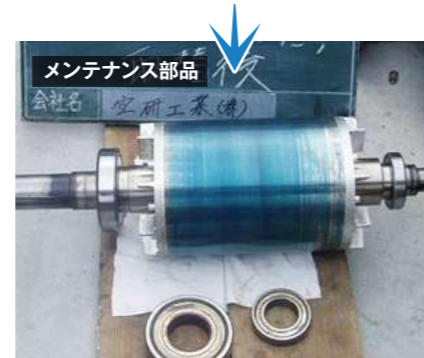
メンテナンス部品
ベアリングの交換と分解整備を行います。劣化が進んでいる場合は、新品と交換します。

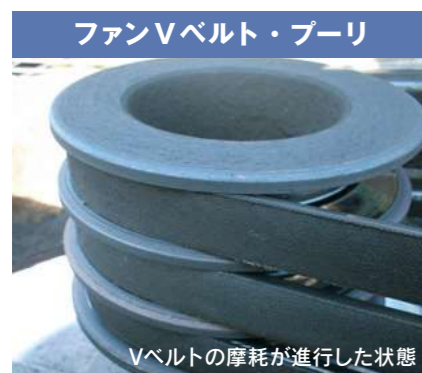
ファンVベルト・ブリー
Vベルトの摩耗が進行した状態
ベルトがスリップしファンの回転数が減り熱交換率が悪くなります。破断する場合もあります。

Vベルト
8,000時間または1年間(停止期間含む)

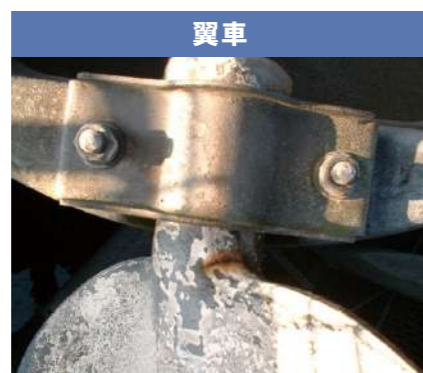
翼車
経年劣化により腐食と亀裂が生じています。(運転中に破損の恐れがあり大変危険です)

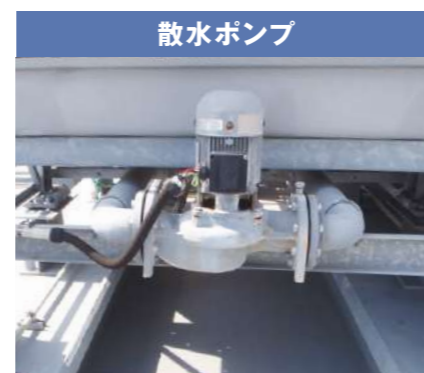
散水ポンプ
経年劣化により送水能力が低下しています。また腐食と水漏れも生じています。

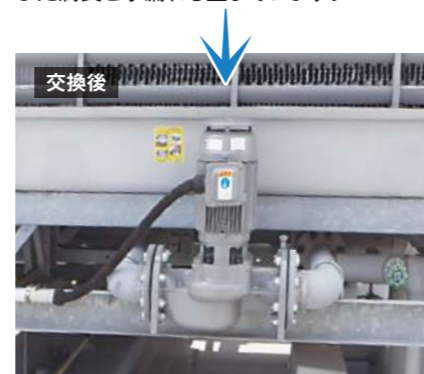
交換後
ベアリング、パッキンの交換、分解整備を行います。劣化が酷い場合は新品と交換します。

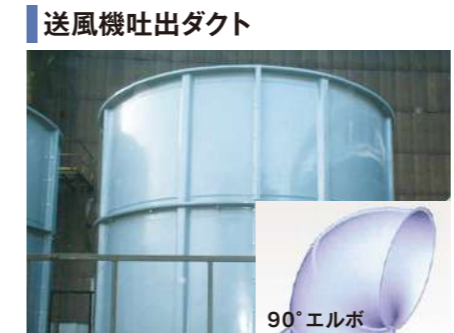
送風機吐出ダクト
指向性ダクト。設置環境変化によるショートサーキットの防止や騒音方向限定効果が期待できます。FRP製(1mH単位で増設可)。

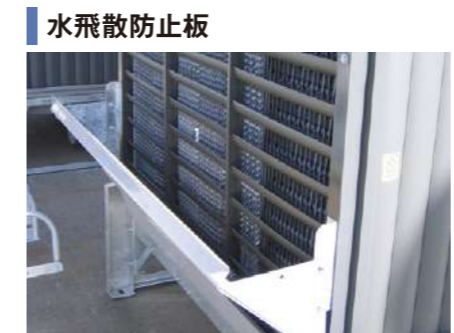
水飛散防止板
冷却塔の外部に飛散した循環水を塔内に戻す働きをします。

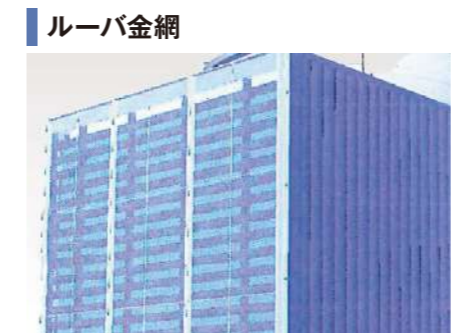
ルーバ金網
冷却塔本来の性能を維持させるために、鳥の巣や虫、飛来物から充てん材を守ります。

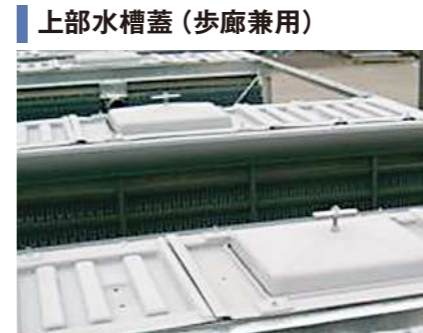
上部水槽蓋(歩廊兼用)
異物の混入を防ぎます。また遮光性も兼ねるのでスライムの発生を抑制します。歩廊兼用のため、塔上作業が安全に行えます。FRPまたは鋼板製。

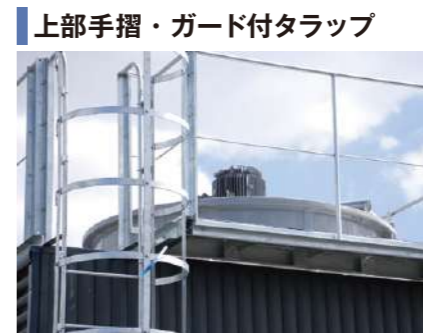
上部手摺・ガード付タラップ
安全に点検作業を行うため、上部に手摺を取り付けることができます。またタラップにはガードを取り付けることも可能です。

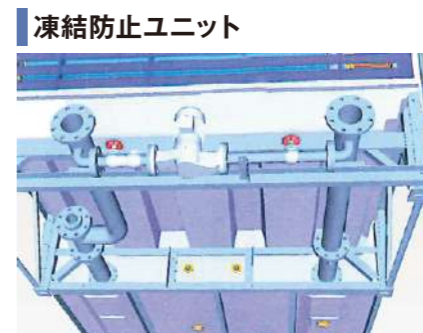
凍結防止ユニット
循環水の凍結による冷却塔の破損を補助熱源(ヒータ)によって防ぎます。

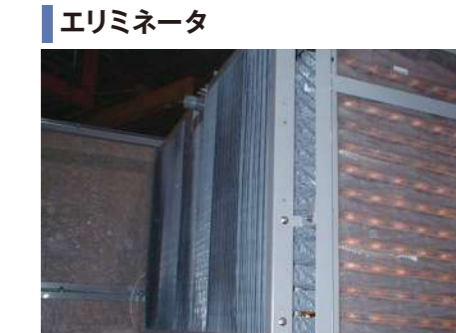
エリミネータ
ファンによるキャリーオーバー防止のため塔内にエリミネータを設置することができます。風量を不足させないよう、状況に合わせて設計します。

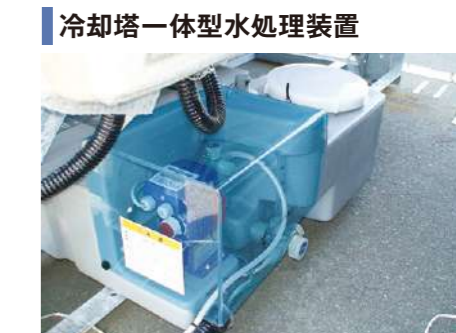
冷却塔一体型水処理装置
循環水にスライム・スケール・腐食を防止し、レジオネラ菌対策ができる薬品を自動的に注入することで、理想的な水処理が可能となります。

A はい、可能です。
冷却塔と一体化したコンパクトな薬注装置(クリバードK2)をオプションとしてご用意しています。スライム・スケール・腐食を防止し、レジオネラ属菌の対策もできる薬品を定期的に注入することで、理想的な水処理が実施できます。
